Foto Dokumentation Reparatur Sitzheizung

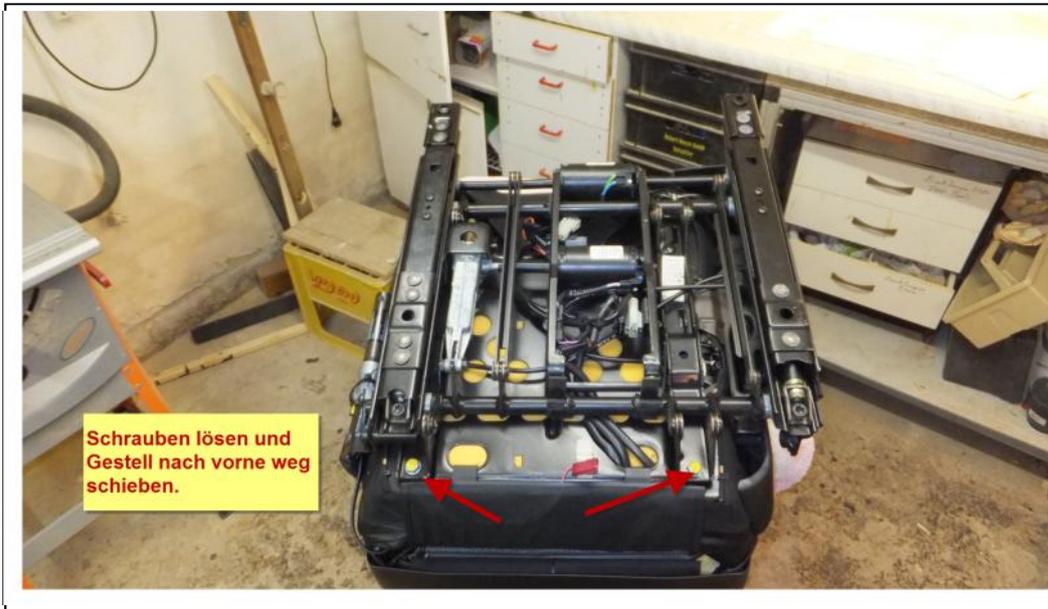
Hinweis: Da zwischen Gestell und Sitz noch diverse Verkabelungen und Seilzüge sind, habe ich den Sitz nicht vom Gestell getrennt bekommen

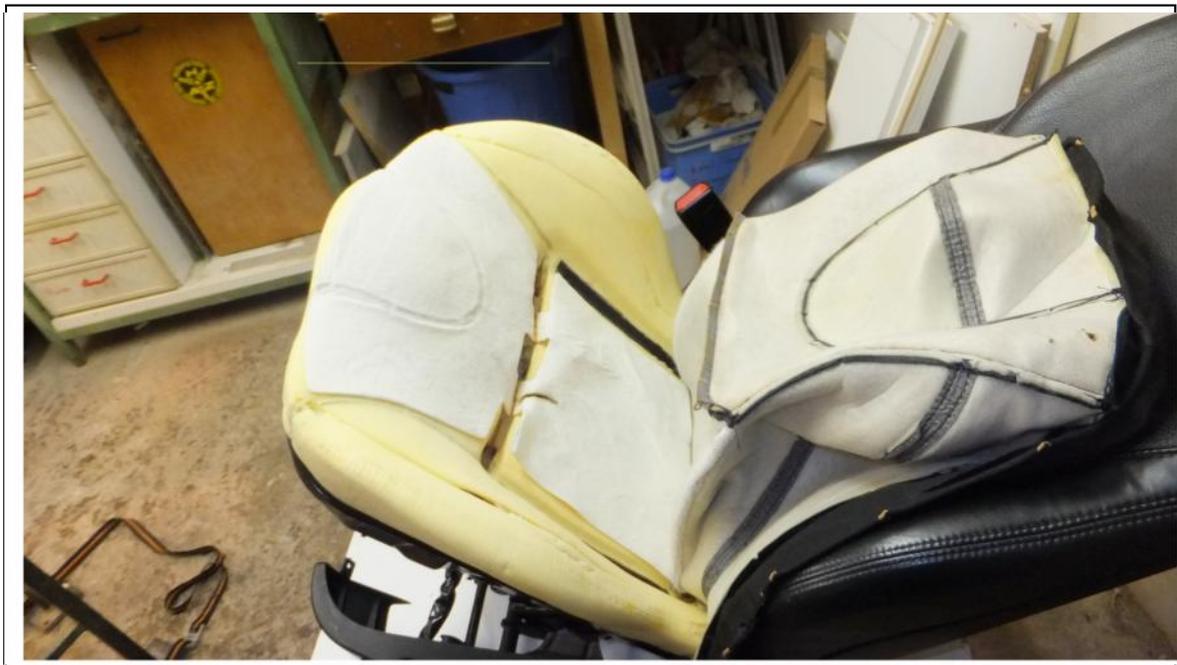
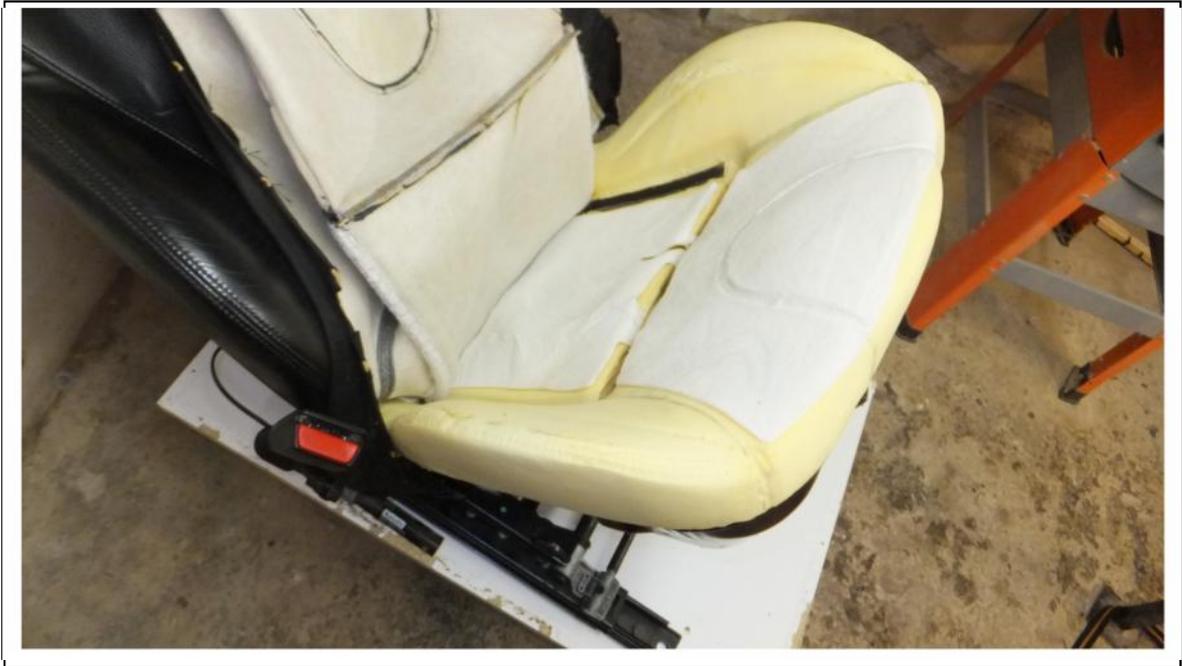
Nach dem Aufbiegen der seitlichen und der vorderen Laschen und dem aushaken des Bezuges, kann man den kompletten Bezug entfernen, bzw. kann man den kompletten Schaumkern mit dem Bezug entfernen (habe ich aber erst später bemerkt, von daher die Bilder mit dem kompletten Sitz)

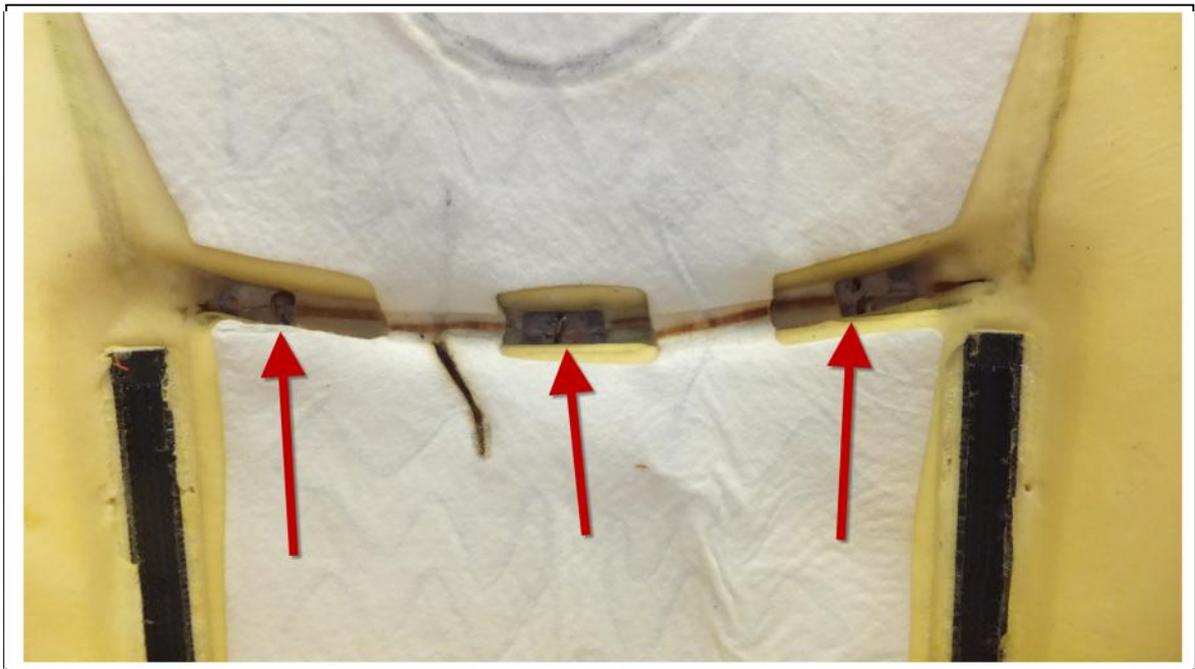
Dann müssen diese Befestigungsklammern entfernt werden. Zwei Reihen zu je drei Klammern. Am besten mit einem Seitenschneider durchkneifen. Dann kann die Heizmatte gewechselt werden.

Danach Rückbau in umgekehrter Reihenfolge. Etwas fummelig ist es, den Bezug mit diesen Befestigungsklammern wieder zu fixieren und die Befestigungsklammern zu zubiegen. Ich habe es mit zwei Spitzzangen (eine gerade und eine gewinkelte) hinbekommen. Ist aber nicht ganz so easy, aber es geht!
